ANÁLISE ERGONÔMICA DENTRO DE UM CANTEIRO DE OBRAS

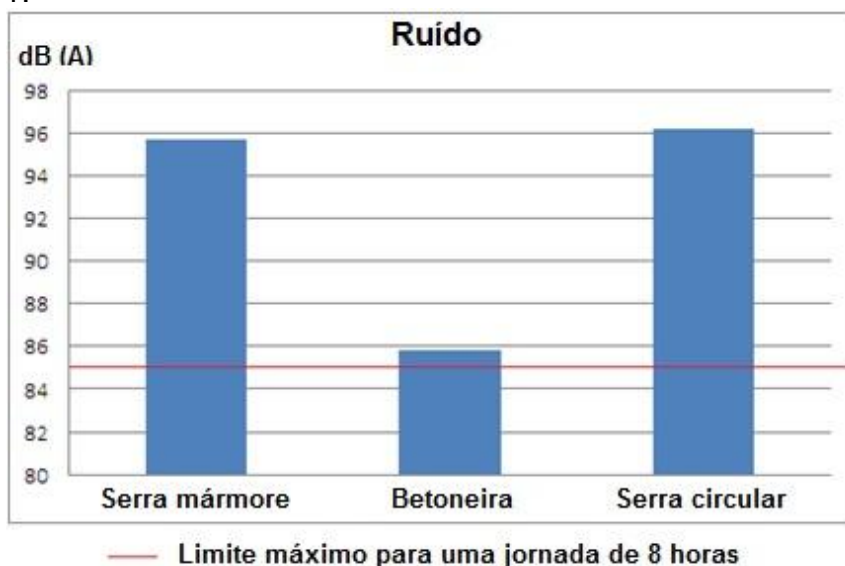
Figura 1 – Valores de ruído obtidos para os três postos de trabalho analisados comparados com o limite da norma NR-15 para insalubridade de 85dB(A).

Analisando-se a Figura 1 observa-se que todos os postos de trabalho (serra mármore, betoneira e serra circular) atingiram valores médios de ruído superiores ao estipulado pela NR-15 (BRASIL, 2011a). Essa estipula para uma jornada de 8 horas que o trabalhador fique exposto a um ruído de no máximo 85 dB(A). Levando-se em consideração o valor médio obtido em cada posto de trabalho, as jornadas recomendadas pela norma seriam: serra mármore (1 hora e 45 minutos), betoneira (7 horas) e serra circular (1 hora e 45 minutos). Porém, verificou-se o uso de EPI auricular por todos os funcionários, o que permite que os mesmos trabalhem ininterruptamente durante a jornada de 8h de trabalho sem prejuízos à saúde desde que estes equipamentos atenuem a quantidade necessária de decibéis para cada caso. Destaca-se que os valores de ruído obtidos são muito superior aos limites de conforto estipulados pela NR-17 que é de 65dB(A) em média.

Em relação ao ruído sugeriu-se que é possível reduzi-lo no posto de trabalho da betoneira, através do revestimento da cuba com material isolante acústico. Verificou-se o uso de protetor auricular por todos os trabalhadores, mas como os equipamentos superam o limite de ruído estabelecido pela NR-15, é importante ressaltar sua utilização, pois dessa maneira a jornada de 8 horas de trabalho não será prejudicial ao trabalhador.

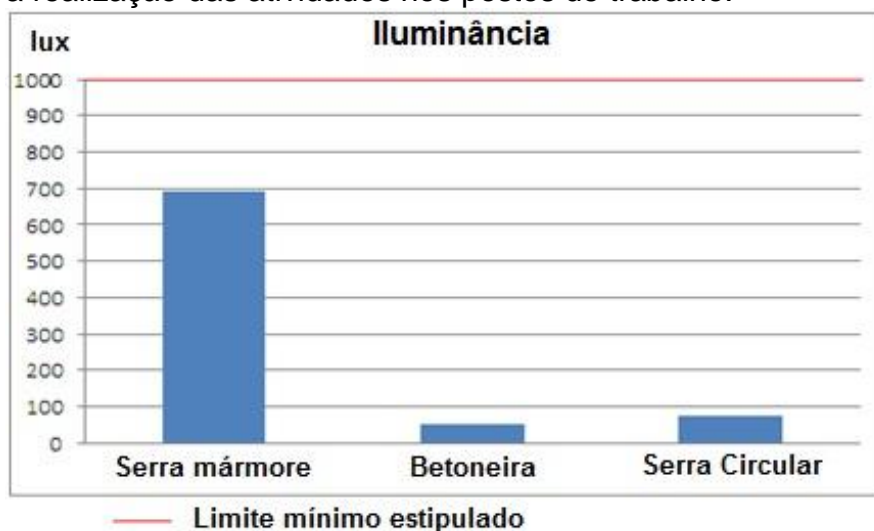
Figura 2 – Valores de iluminância obtidos para os três postos de trabalho analisados.

Na Figura 2 pode-se observar que nenhum dos postos de trabalho possui condições adequadas de iluminância. Deve-se levar em consideração que os valores obtidos sofrem influência da iluminação natural por estarem em local aberto, portanto, os valores encontrados podem estar reduzidos devido ao fato de no dia das medições o céu estar nublado, ou seja, com baixa incidência solar.

Referente à iluminação observou-se que nos postos de trabalho da serra circular e betoneira existiam lâmpadas incandescentes, porém estavam desligadas. De qualquer maneira seriam insuficientes para solucionar o problema de iluminação, já que os resultados para este fator foram muito baixos. A solução proposta seria aumentar a iluminação artificial através do aumento do número de lâmpadas, de preferência fluorescentes. Além de alterar a iluminação geral seria ideal a combinação desta com a localizada, principalmente nos postos das serras que são os que mais necessitam de iluminação, devido a precisão que os trabalhadores requerem na hora de operá-las, tanto a circular como a mármore.

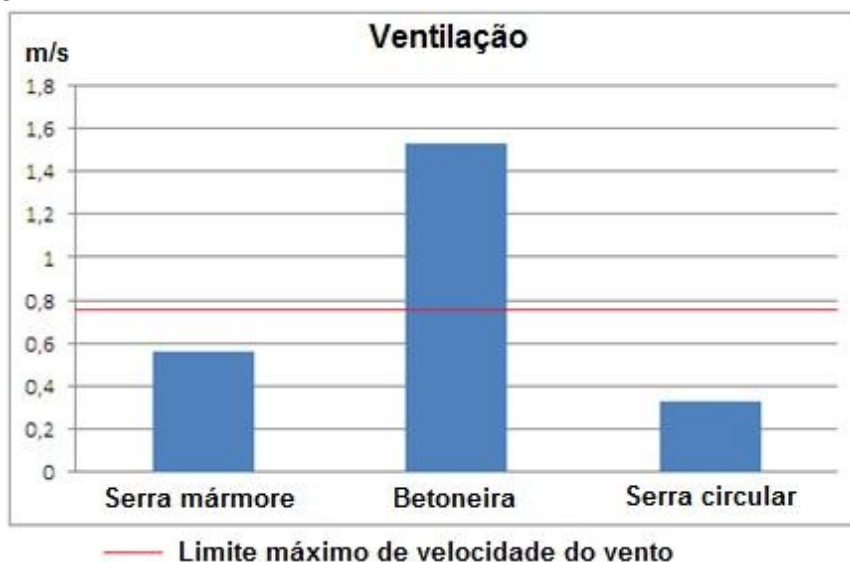
Figura 3 – Velocidades do vento obtidas para os 3 postos de trabalho.

Observa-se através do gráfico da Figura 3 que apenas a betoneira ultrapassou o limite máximo. Porém é importante esclarecer que por ser em local aberto os valores oscilaram muito durante as medições, portanto, apesar dos valores médios encontrados na serra mármore e na serra circular estarem dentro do limite, houve momentos em que a velocidade do vento era superior à máxima estipulada pela norma. Vale ressaltar que a betoneira apresentou os maiores valores devido ao fato de estar localizada próxima a um corredor por onde passavam correntes de ar.

Para os fatores de ventilação e temperatura sugere-se a mesma solução: a utilização de barreiras (tapumes, biombos, entre outros) ao redor da cobertura para impedir a passagem das correntes de ar e a ação de intempéries. Essas barreiras não cobririam totalmente as laterais, deixando vãos superiores ou inferiores, permitindo a saída de partículas em suspensão e a circulação de ar. Desta forma a velocidade do vento seria reduzida e a temperatura se tornaria mais agradável nos postos, podendo atingir os valores requeridos pela NR-17.

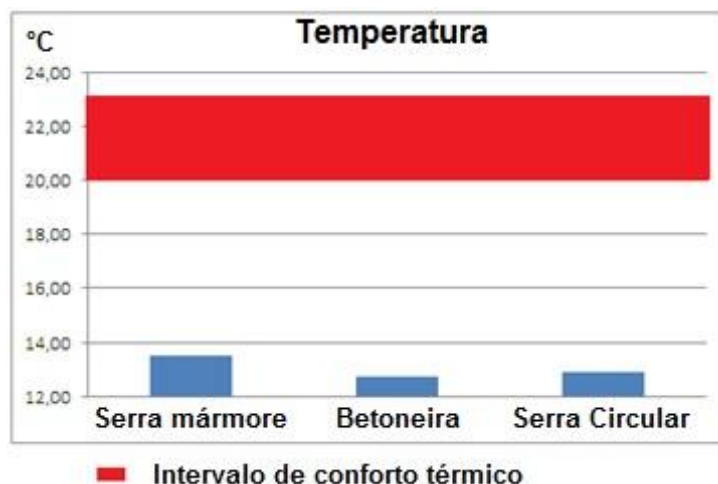
Figura 4 – Temperatura obtida nos três postos de trabalho analisados.

Observou-se que as temperaturas foram baixas, isso pode ser explicado pelo fato dos postos de trabalho estarem em um ambiente aberto. Estes valores são preocupantes, pois baixas temperaturas podem levar ao aumento de acidentes devido à perda da destreza manual.
