ANÁLISE ERGONÔMICA EM UMA INDÚSTRIA DE CONFECÇÃO

MARIANA GUIDANA GROSSCHOPF ⁽¹⁾
RICARDO ANTONIO BETTINELLI PADILHA ⁽²⁾
RODRIGO EDUARDO CATAI ⁽³⁾
UTFPR – Campus Curitiba, PR, Brasil ^(1,2,3)

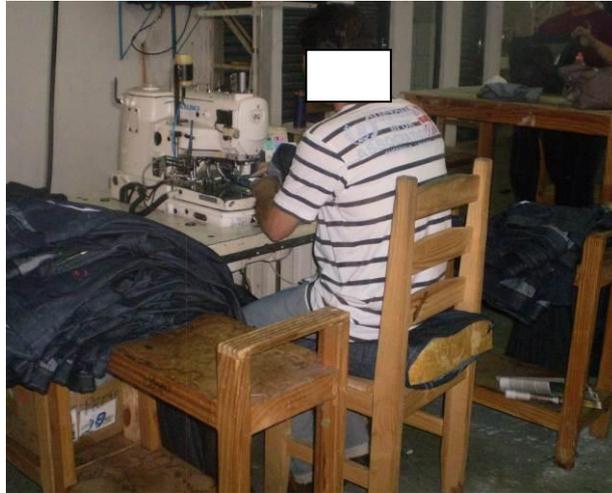
A Figura 1 apresenta um posto de trabalho característico do setor de costura.

Figura 1 - Posto de Trabalho do Setor de Costura. Fonte: Os autores (2013).

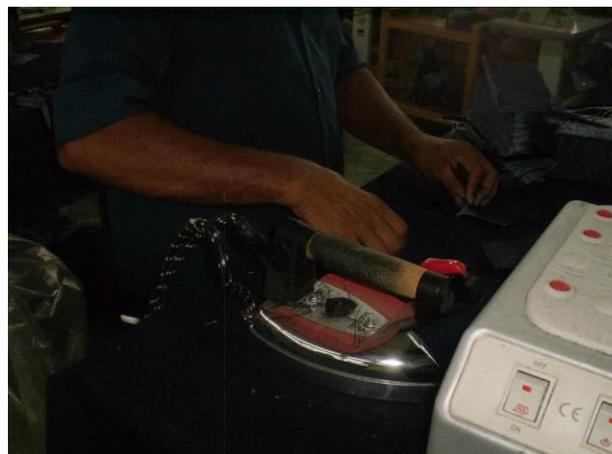
O mobiliário por sua vez era inadequado e não atendia os padrões exigidos na NR-17 (BRASIL, 2013a). As bancadas do setor de acabamento e passadoria não possuíam regulagem de altura (Figura 2) nem arestas frontais arredondadas, já no setor de costura, as mesas atendem a estas exigências. As cadeiras no setor de costura não possuíam regulagem de altura, encosto e assento confortáveis, apoio para os pés, cinco rodas e não eram giratórias e era comum os trabalhadores adaptarem almofadas ou espumas para obterem um mínimo conforto.

Figura 2 - Posto de trabalho do setor de passadoria. Fonte: Os autores (2013).

A fim de fazer cumprir as exigências das normas existentes, visando um maior conforto no ambiente de trabalho e assegurando a saúde e segurança do trabalhador, deve-se realizar um rearranjo do ambiente, correta sinalização e um mobiliário adequado para execução das suas atividades. Também a redução do ritmo e das cargas de trabalho, introduzindo pausas periódicas para descanso, implementar a atividade laboral, e realizar treinamentos para a conscientização sobre os riscos existentes e a importância do uso de EPIs.
