ANÁLISE ERGONÔMICA DO POSTO DE TRABALHO EM ALMOXARIFADO DE CONSTRUÇÃO CIVIL: UM ESTUDO DE CASO

^(1,2,3,4) Discentes de Arquitetura e Urbanismo/UTFPR - Câmpus Curitiba - PR - Brasil

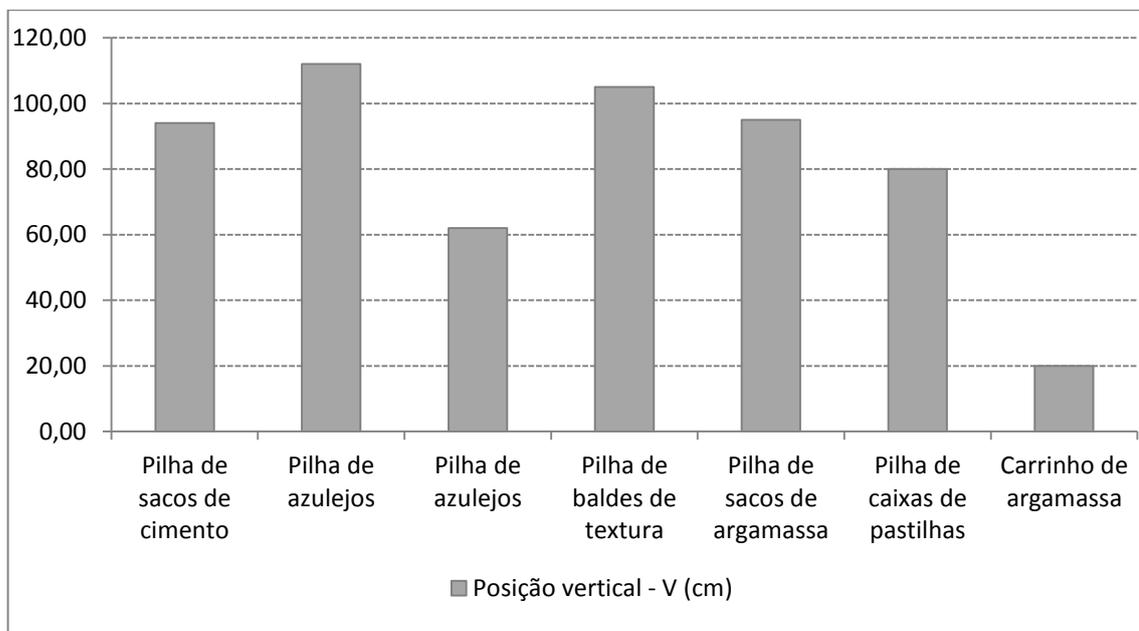
As pilhas de materiais eram estáveis e, em sua maioria, a altura facilitava o manuseio. Conforme mostra o gráfico da Figura 1, as pilhas de materiais encontravam-se entre 80 cm e 1,10 m, ou seja, na faixa de alcance das mãos. A exceção era a segunda pilha de azulejo, que se encontrava a 60 cm de altura. Além disso, o carrinho de mão possuía 20 cm de altura e também exigia agachamento. Os materiais empilhados ficavam sobre *pallets* de madeira de 10 cm de altura para não permitir que os materiais estivessem em local instável, úmido e desnivelado, conforme item 18.24.5 da NR 18 (BRASIL, 2013b).

Figura 1. Gráfico da altura de disposição dos materiais.

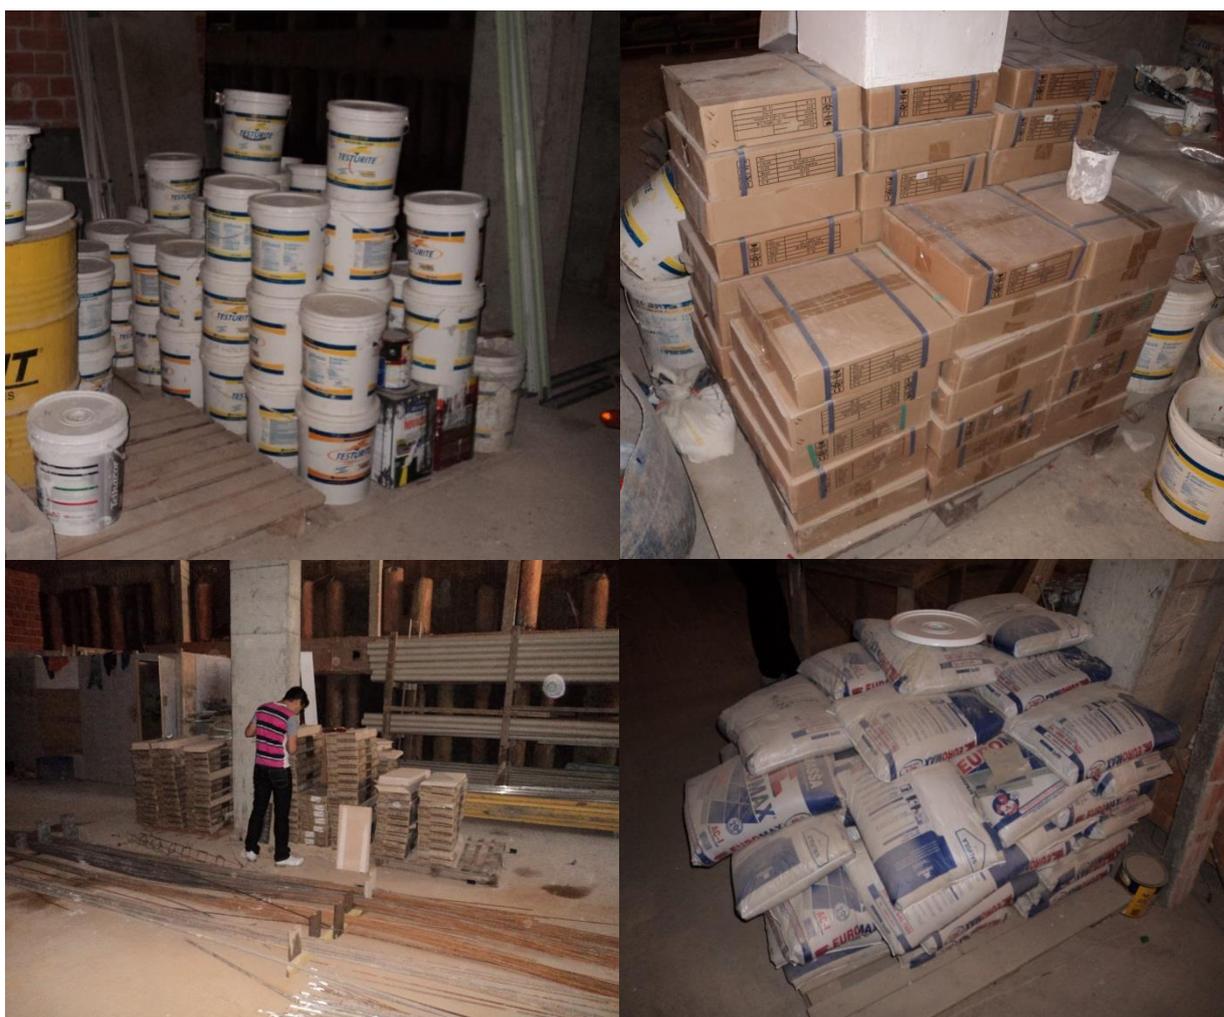
Por sua vez, os tubos de PVC estavam dispostos em camadas, separados por bitolas com espaçadores e com escoramento conforme verificado na Figura 2.

Figura 2. Acima e à esquerda: pilha de baldes de textura; acima e à direita: pilha de caixas de pastilhas; abaixo e à esquerda: pilha de caixas de azulejos e tubos de PVC ao fundo; abaixo e à direita: pilha de sacos de argamassa.

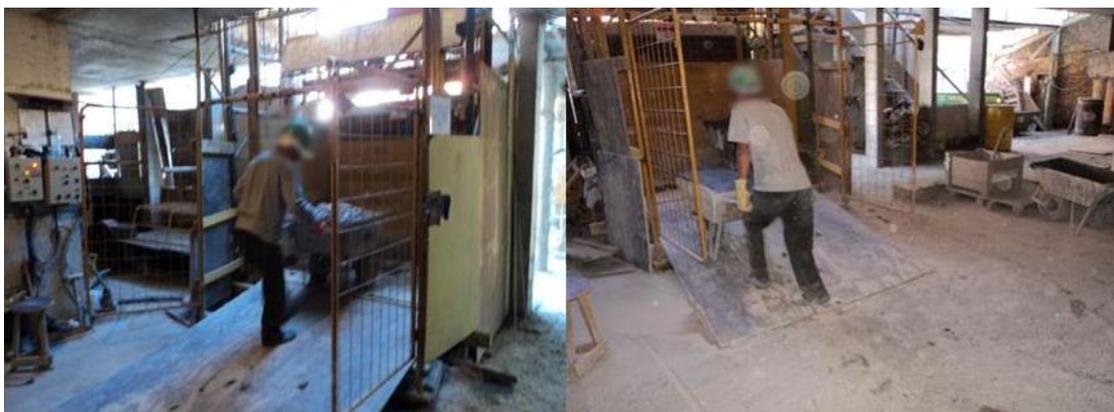
Em relação ao movimento realizado pelo trabalhador para cumprir a tarefa, observa-se a dificuldade para manusear o carrinho de mão comportando em média 40 kg, para descer a rampa de ré após receber o material, conforme Figura 3.

Figura 3. À esquerda: trabalhador transportando a carga para fora do elevador de ré; à direita: trabalhador transportando a carga para dentro do elevador.

As cargas verificadas no local foram classificadas entre risco moderado e elevado, indicando a necessidade de redesenho da tarefa ou submissão de outro profissional efetivamente apto a exercê-la. É possível que o elevado risco das cargas esteja relacionado à ocorrência de dor indicada pelo trabalhador.
